PLANO DE RECURSOS HÍDRICOS DE VINHEDO, SP.

**PLANO DE SUSTENTABILIDADE HÍDRICA DO
MUNICÍPIO DE VINHEDO, SP.**

**CARACTERIZAÇÃO, QUANTIFICAÇÃO E
ORÇAMENTAÇÃO DA RECUPERAÇÃO DAS ÁREAS DE
PRESERVAÇÃO PERMANENTE DOS CORPOS D'ÁGUA
E NASCENTES.**

RELATÓRIO PARCIAL

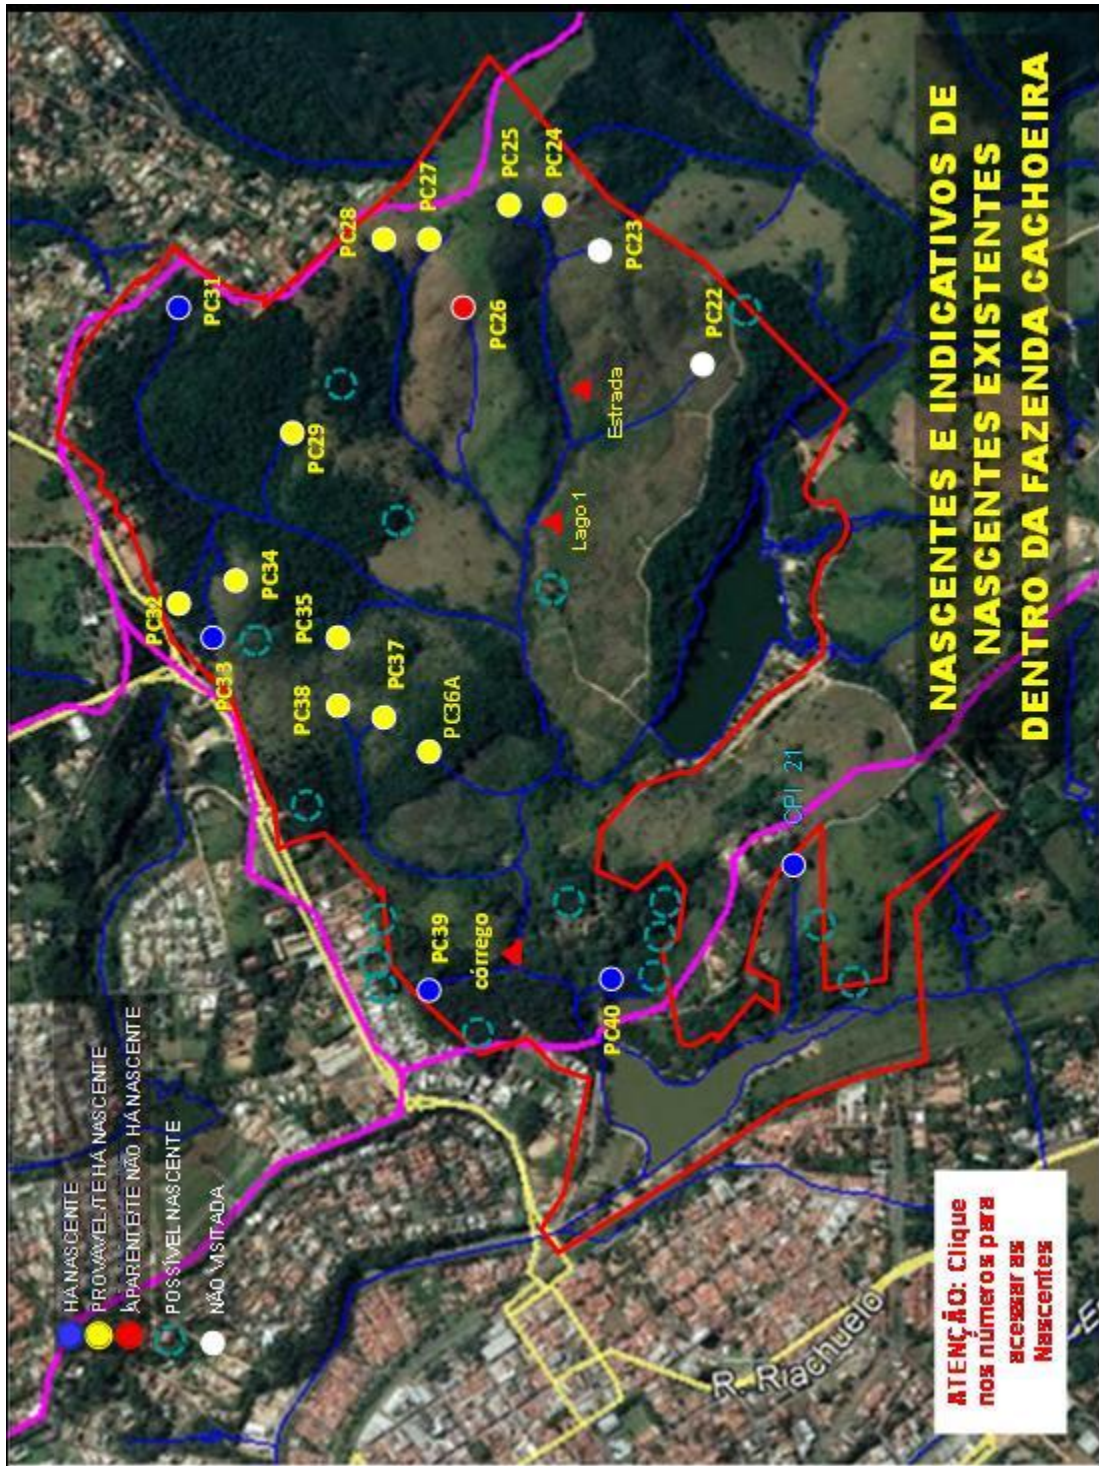
O detalhamento de imagens que contém os “Indicativos de Nascentes” é apresentado no Relatório Digitalizado. O resultado desse novo levantamento expedito das nascentes da Fazenda Cachoeira é apresentado na figura abaixo.

Tabela 8. Nascentes e indicativos de nascentes existentes dentro da Fazenda Cachoeira.

ÁREA	CARACTERIZAÇÃO DA NASCENTE ⁽¹⁾					TOTAL
	HÁ	NÃO HÁ	PROVAVELMENTE HÁ	NÃO VISITADA	INDICATIVO DE NASCENTE	
FAZENDA CACHOEIRA	5	1	11	2	16	
SUB-TOTAL	5	1	11	2	16	
ESTIMATIVA DO TOTAL DE NASCENTES E INDICATIVOS DE NASCENTES DA FAZENDA						34
